COMUNE DI MIRA

PERIZIA TECNICA PER L'ADEGUAMENTO NORMATIVO AI FINI DELLA SICUREZZA

**IMPIANTO SPORTIVO DEL CALCIO DI VIA GIOVANNI XXIII, 120 - BORBIAGO
PUNTO 5) DELL'INCARICO**

IMPIANTO TERMOTECNICO

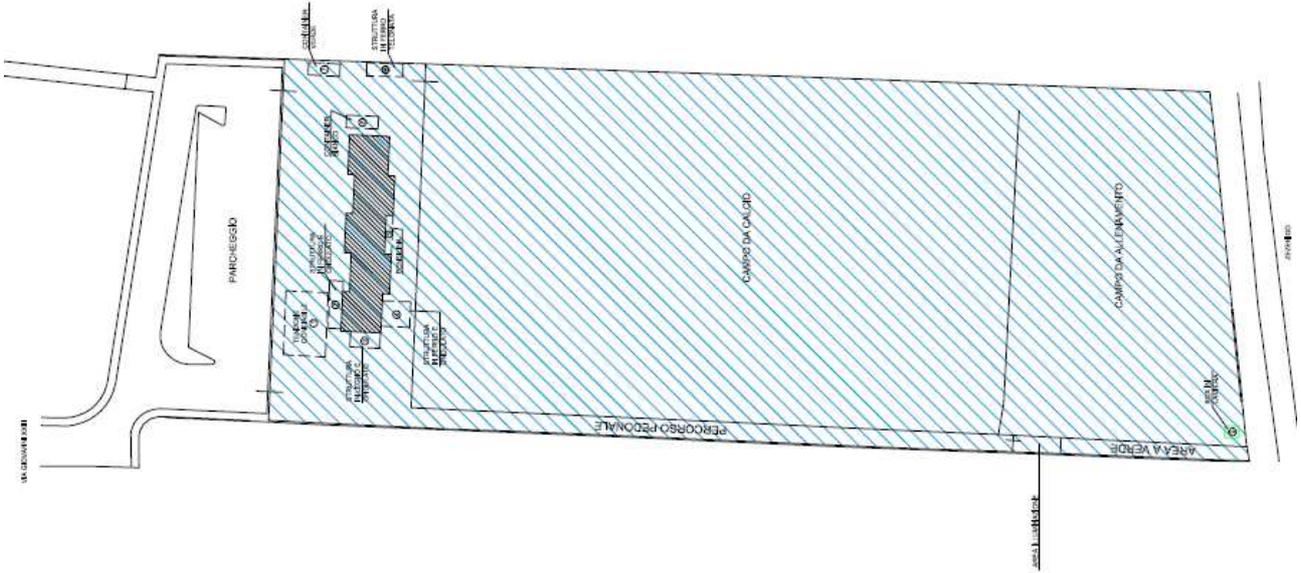
AREA OGGETTO DI CONCESSIONE CAMPO SPORTIVO

L'area di competenza dell'impianto in oggetto è rappresentata nella planimetria sotto riportata.

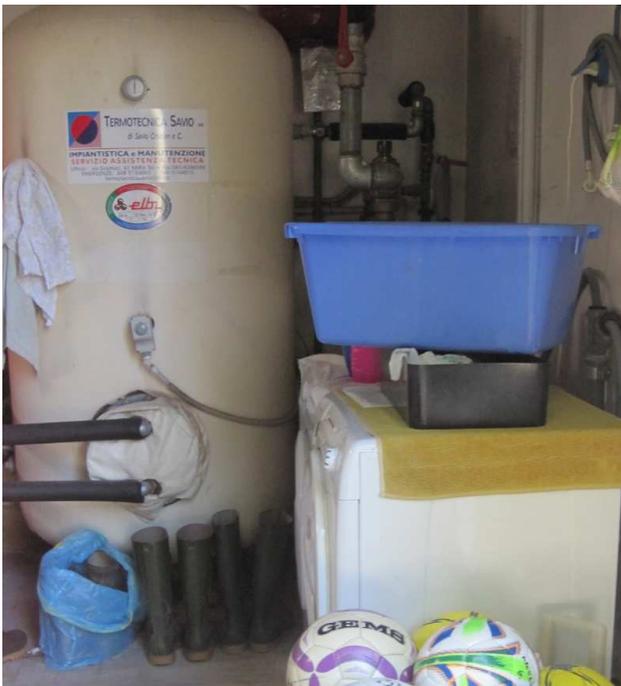
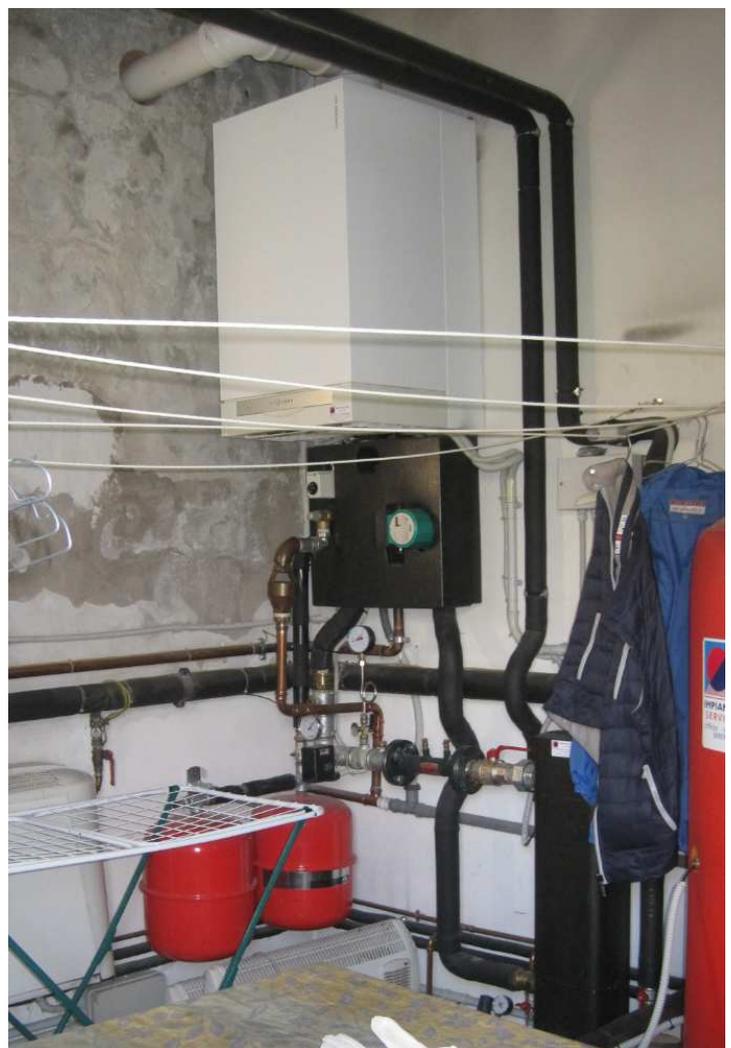
ALLEGATO 1 foto 1

La produzione di acqua calda sanitaria è garantita dalla caldaia che serve n° 2 bollitori aventi capacità utile da 300litri e 700litri (vedi allegato 1 foto 1)

L'impianto di consumo acqua calda e fredda sanitaria sarà adeguato mediante l'installazione di adeguato dosatore di polifosfati e sistema anti legionella del tipo a dosaggio proporzionale.

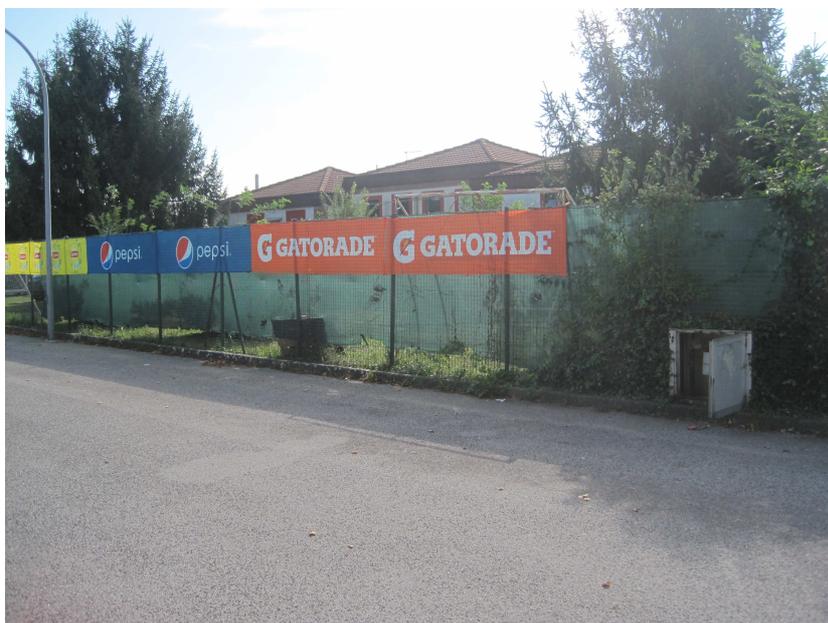
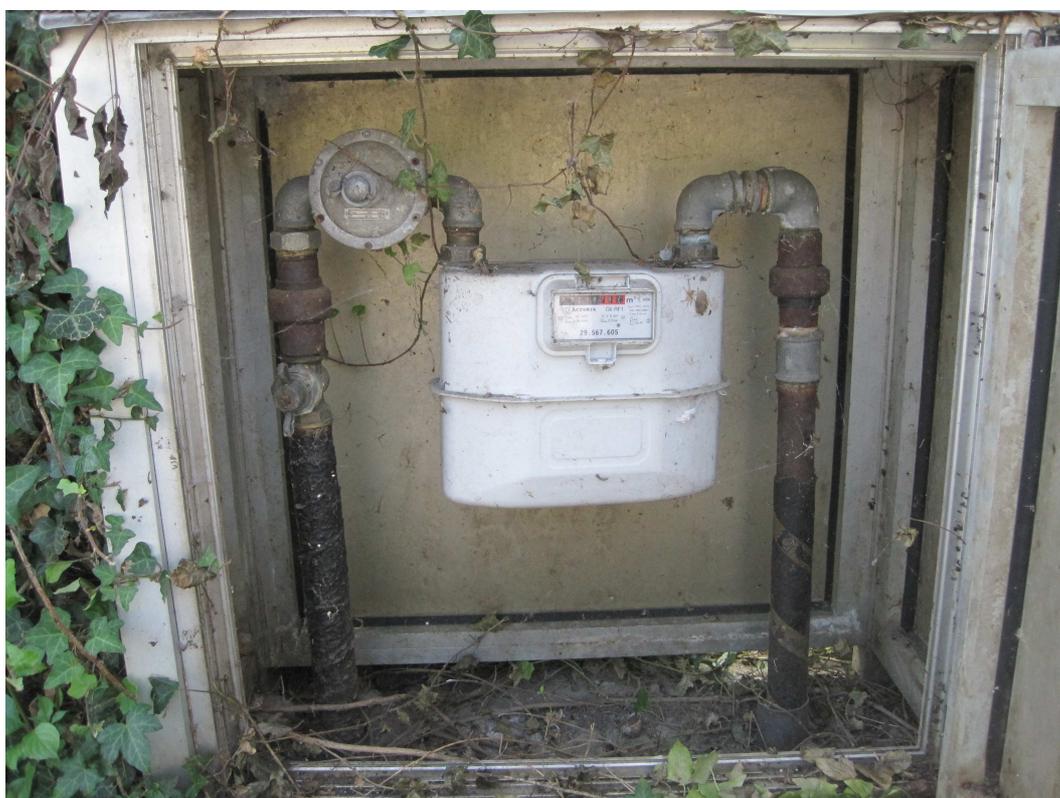
ALLEGATO 1 foto 2

L'impianto del gas è costituito da contatore posto nella recinzione esterna (vedi allegato 1 foto 2) a servizio della caldaia all'interno della centrale termica.

NC	Non è presente il flessibile di acciaio per il collegamento del contatore gas metano. (vedi allegato 1 foto 2)
-----------	--

La tubazione di adduzione gas metano esterna interrata risulta priva della documentazione quale dichiarazione di conformità e/o progettazione che ne evidenzia la tipologia, modalità di posa e percorso, inoltre non sono presenti riferimenti esterni che ne individuano la posizione. Tale linea sarà quindi abbandonata e sostituita con nuova tubazione interrata in polietilene nel rispetto della Norma UNI 11528-2014 dal contatore gas metano all'esterno della centrale termica (vedi allegato 4 documento 3). L'impianto gas sarà inoltre soggetto ai seguenti adeguamenti: installazione di flessibile, valvola di intercettazione, presa pressione subito a valle del contatore gas metano, inserimento di tubo passante per l'attraversamento parete esterna locale CT, colorazione delle tubazioni gas metano, inserimento portina di ispezione a base del camino.

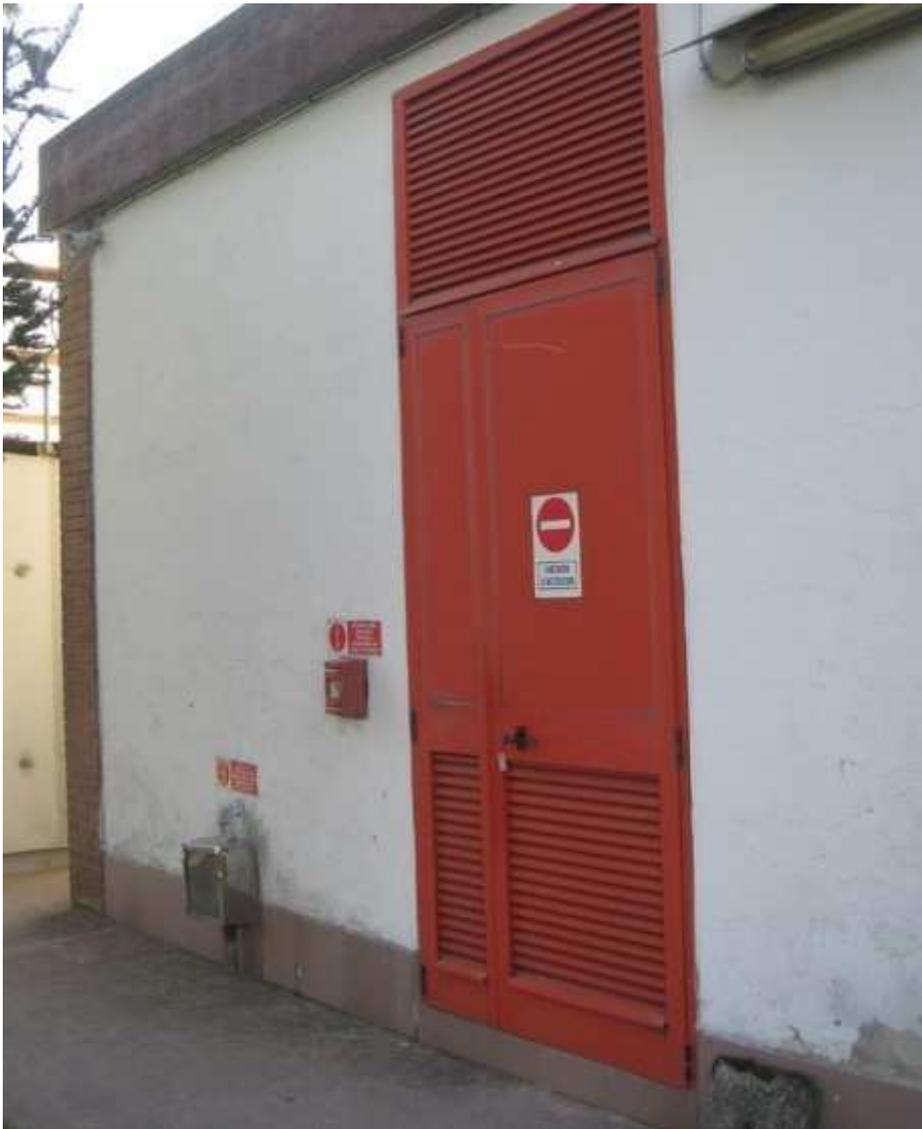
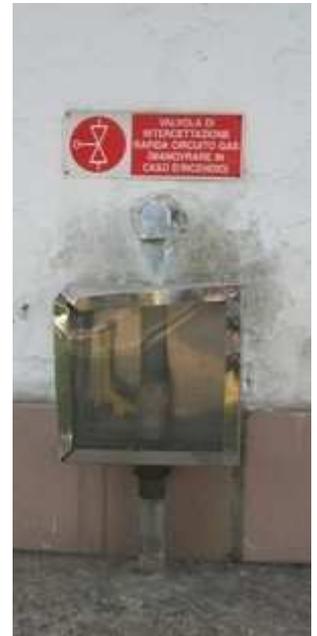
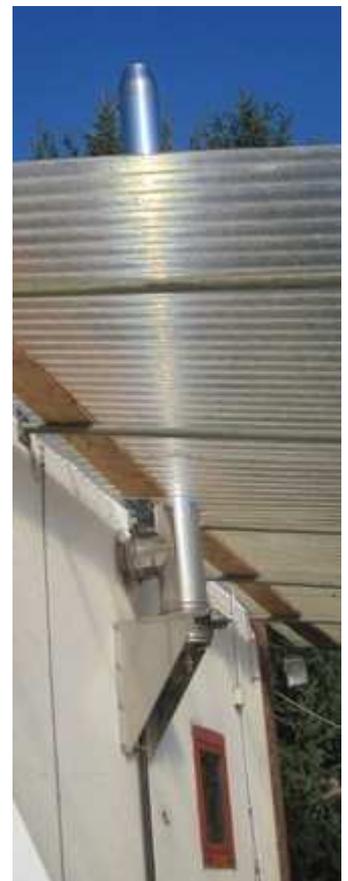
ALLEGATO 1 foto 3

Le tubazioni dell'impianto di adduzione gas metano sono in acciaio zincato posate con percorsi a vista e interrati, la caldaia smaltisce i fumi mediante un camino di nuova installazione posto all'esterno della centrale termica (vedi allegato 1 foto 3).

Il locale centrale termica è posizionato nel perimetro dell'edificio, l'accesso avviene dall'esterno mediante porta metallica priva di braccetto di autochiusura (vedi allegato 1 foto 3). Le strutture della CT sono in blocchi forati dello spessore di 30cm completi di intonaco ambo i lati, mentre il solaio in laterocemento 16+4. L'aerazione del locale è garantita da aperture affaccianti l'esterno aventi dimensioni pari a 70x120mm per un totale al lordo delle griglie di aerazione pari a 8.400cmq (vedi allegato 1 foto 3).

NC	Non è presente il tubo passante per l'attraversamento della parete esterna da parte del tubo gas. (vedi allegato 1 foto 3)
-----------	--

NC	Il camino è privo di portina ispezione posta alla base (vedi allegato 1 foto 3)
-----------	---

Saranno applicate alcuni accorgimenti nel rispetto del DM 12/04/96, quali: installazione del congegno di auto chiusura della porta CT, il ripristino degli attraversamenti delle strutture REI da parte delle tubazioni con applicazione di idonee malte antincendio e/o collari.

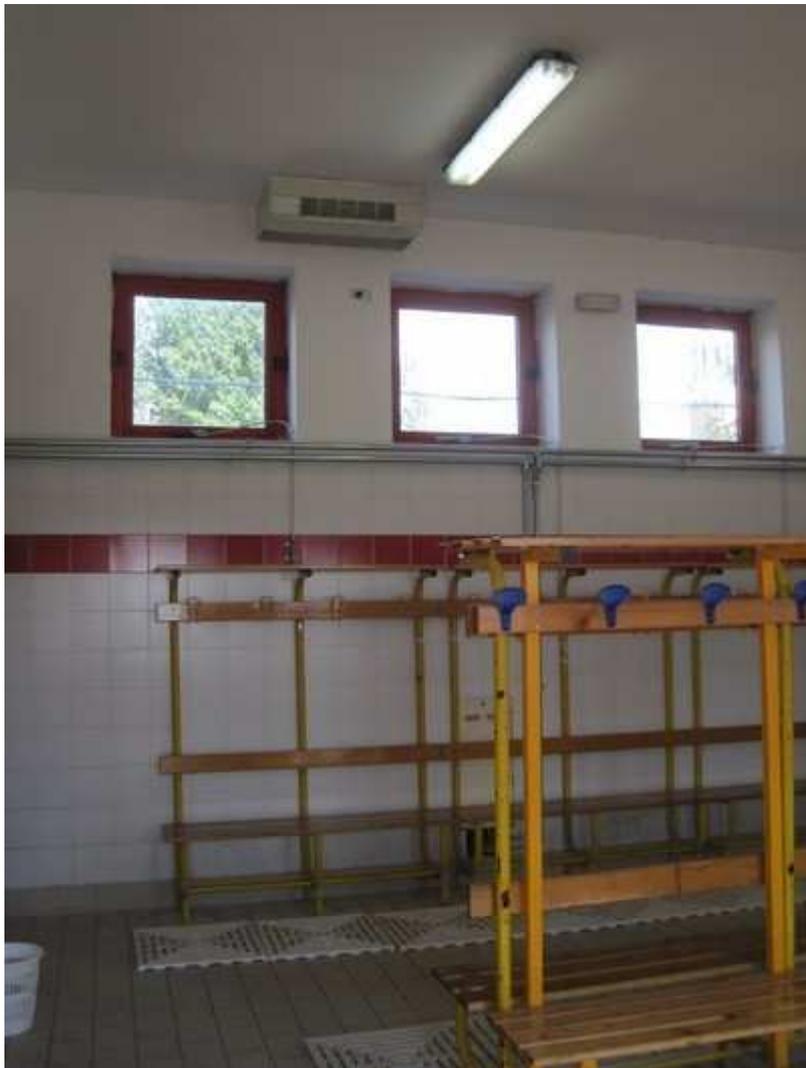
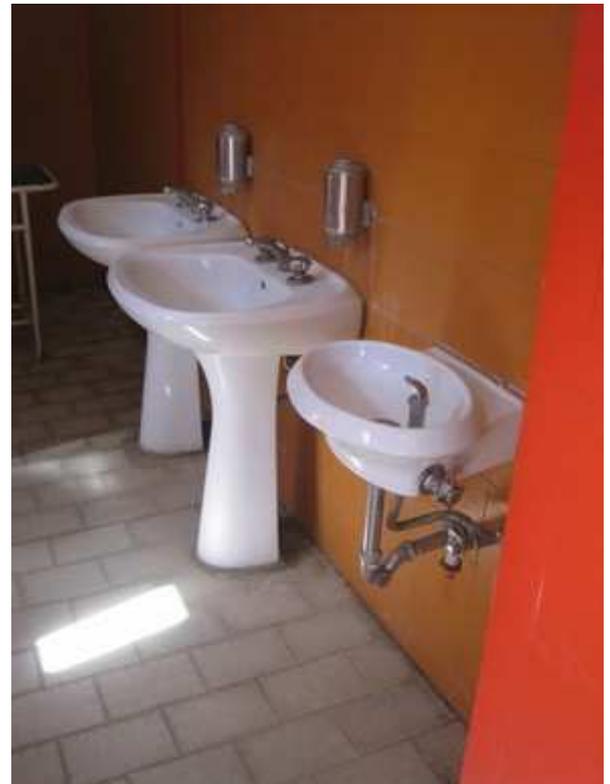
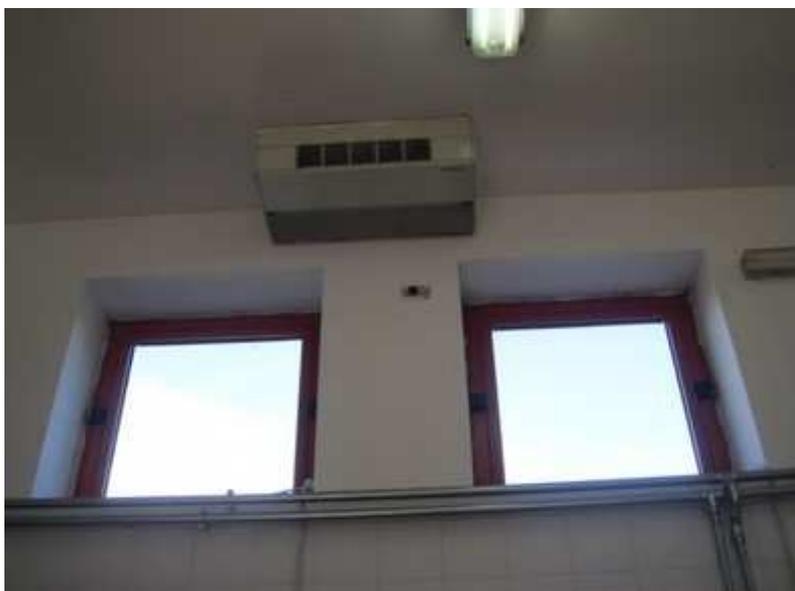
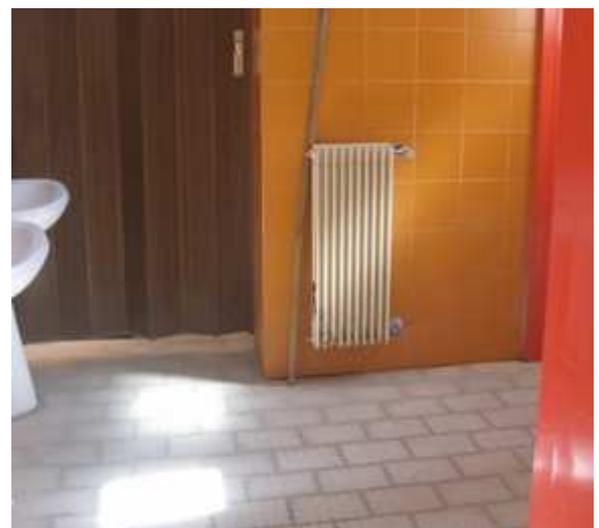
ALLEGATO 1 foto 4

Le linee di distribuzione in partenza dalla CT alle utenze di riscaldamento sono costituite da tubazioni di nuova installazione (vedi allegato 1 foto 4), mentre per i corpi scaldanti sono del tipo ventilconvettori e radiatori. (vedi allegato 1 foto 4)

Le utenze idriche sono tipiche di impianti ad uso spogliatoi, quali docce, vasi e lavabi (vedi allegato 1 foto 4). Tutti i componenti di riscaldamento ed idrici appena menzionati presentano segni di usura normali considerando la vita dell'impianto e i luoghi di installazione.

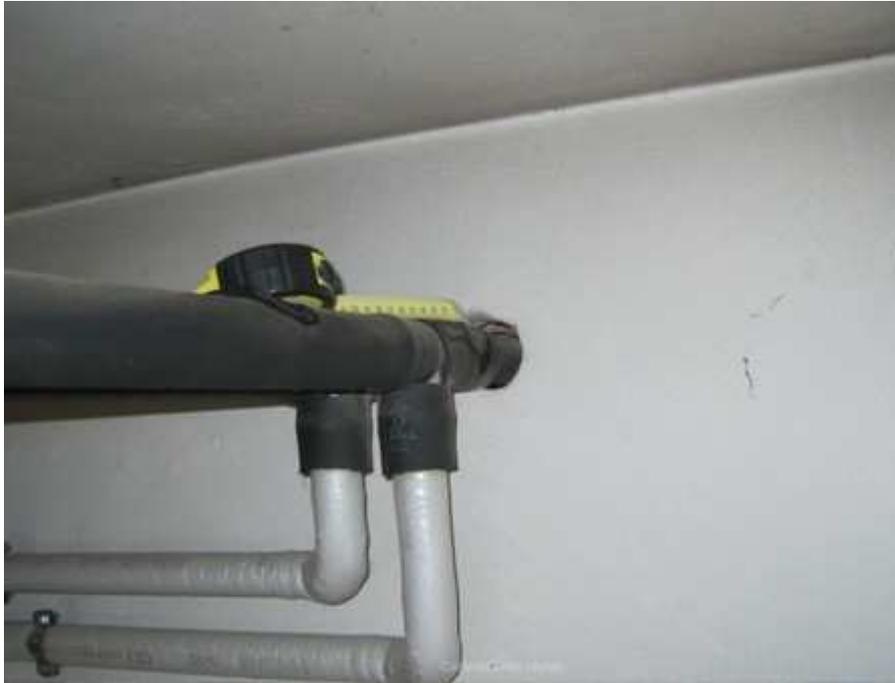
ALLEGATO 1 foto 5

Attraversamenti non idonei (vedi allegato 1 foto 5)

Non sono stati eseguiti sondaggi in quanto le strutture REI di resistenza al fuoco presentano fori e rotture dovute al passaggio degli impianti.

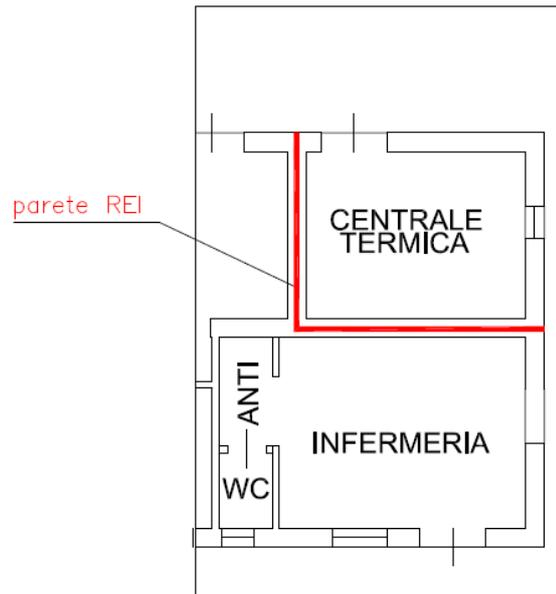
ALLEGATO 4 documento 2

La parete di separazione REI (vedi allegato 4 documento 2) risulta essere eseguita in blocchi forati delle spessore di 28cm comprensivi di intonaco e il solaio in laterocemento con travetti.

Ai sensi del DM 29/03/2007 non si evidenziano difformità
