COMUNE DI MIRA

PERIZIA TECNICA PER L'ADEGUAMENTO NORMATIVO AI FINI DELLA SICUREZZA

**IMPIANTO SPORTIVO DI ATLETICA VIA VALMARANA - MIRA
PUNTO 3) DELL'INCARICO**

IMPIANTO TERMOTECNICO

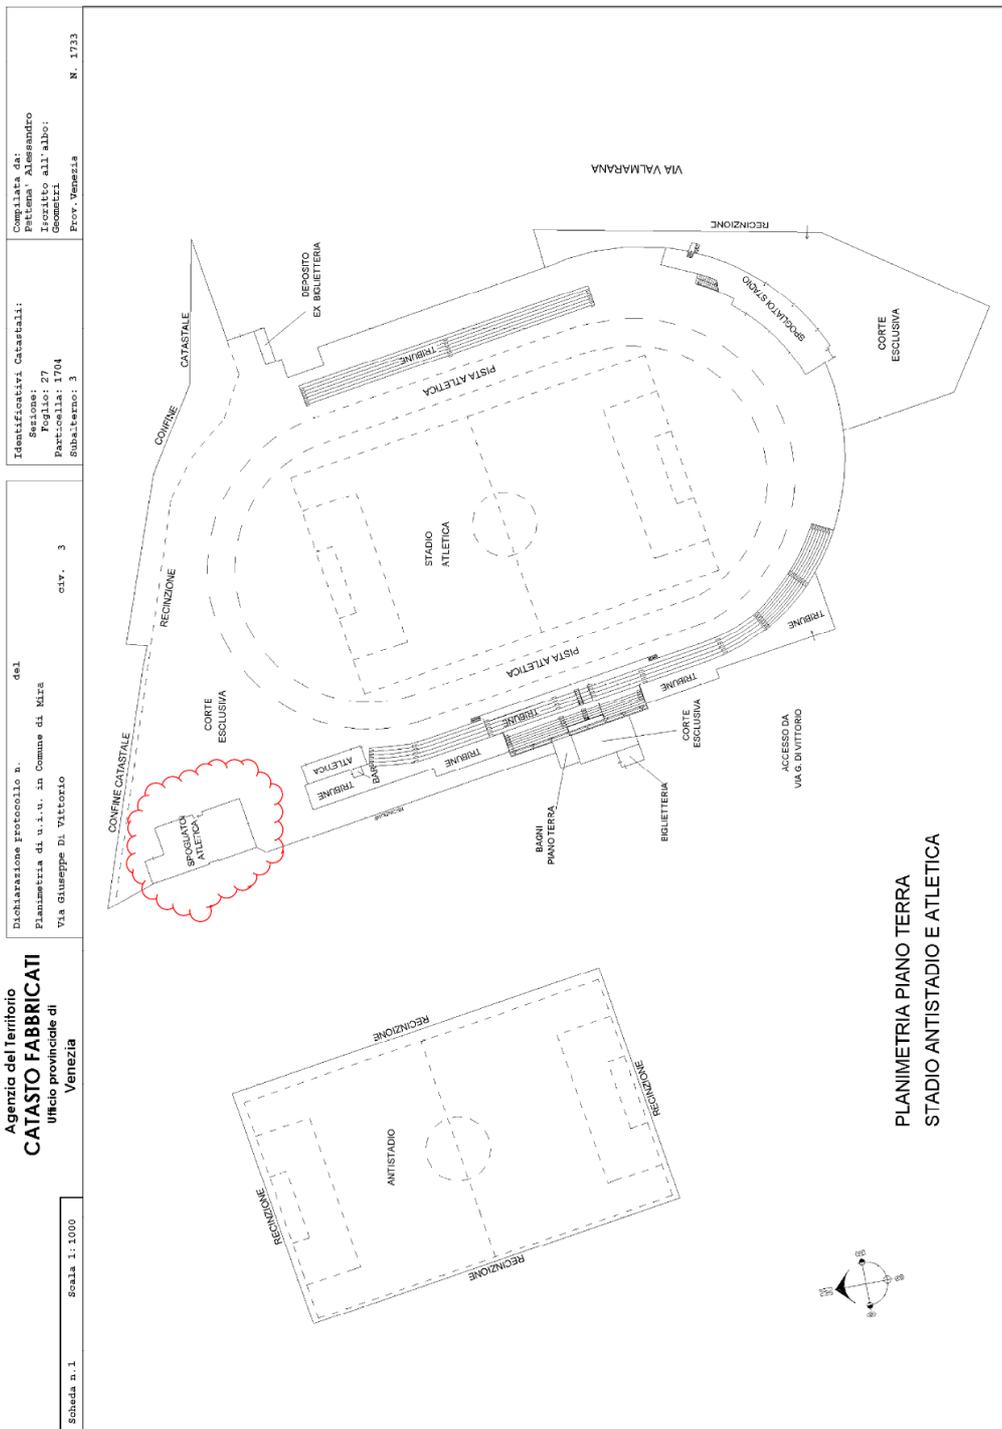
L'area di competenza dell'impianto in oggetto è rappresentata nella planimetria sotto riportata.

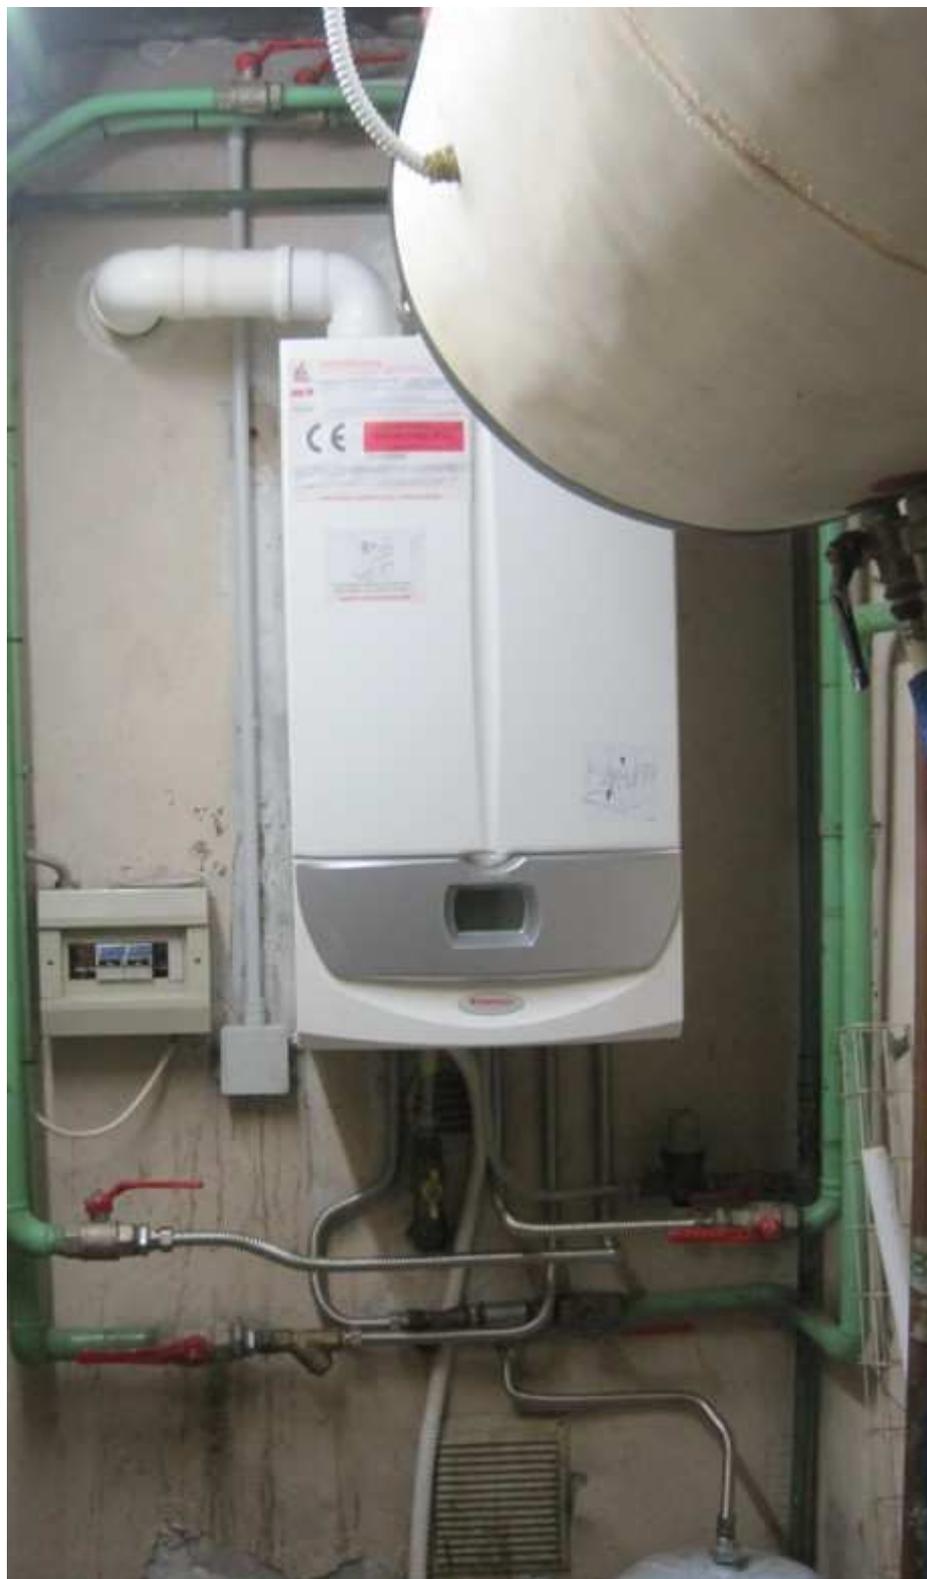
ALLEGATO 1 foto 1

L'impianto produce calore mediante un unico generatore murale di tipo C alimentato a gas metano avente

portata termica pari a 32kW (vedi allegato 1 foto 1).

NC	Mancanza valvola di intercettazione e presa pressione a valle del contatore, installazione del giunto dielettrico lato utenza troppo elevata da terra e foro di aerazione a filo soffitto. (vedi allegato 1 foto 1). La tubazione di adduzione gas metano esterna interrata risulta priva della documentazione: dichiarazione di conformità e/o schema che ne evidenzia la tipologia, modalità di posa e percorso, inoltre non sono presenti riferimenti esterni che ne individuano la posizione
-----------	---

Dovrà essere adeguata la linea di adduzione gas metano esistente a vista, mentre la tubazione esterna interrata sarà abbandonata e sostituita con nuova tubazione interrata in polietilene nel rispetto della Norma UNI 7129/08 dal contatore gas metano alla caldaia (vedi allegato 4 documento 2).

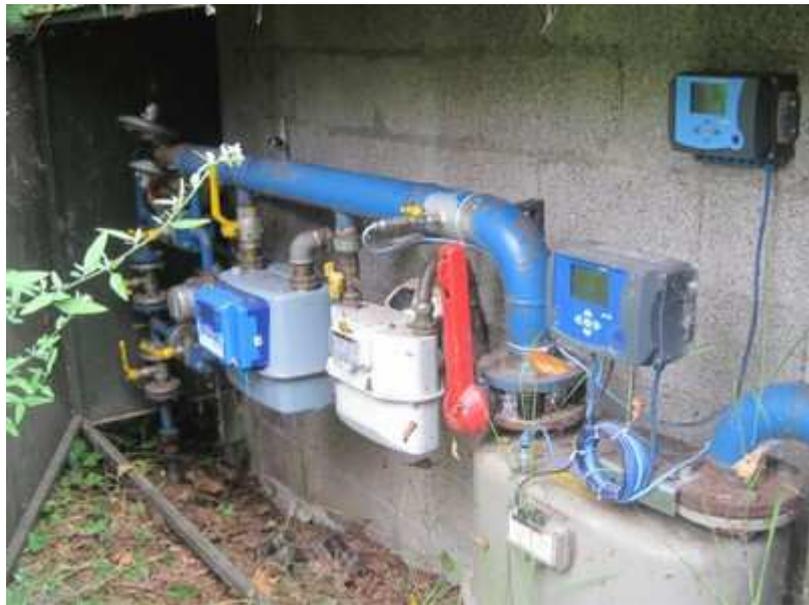
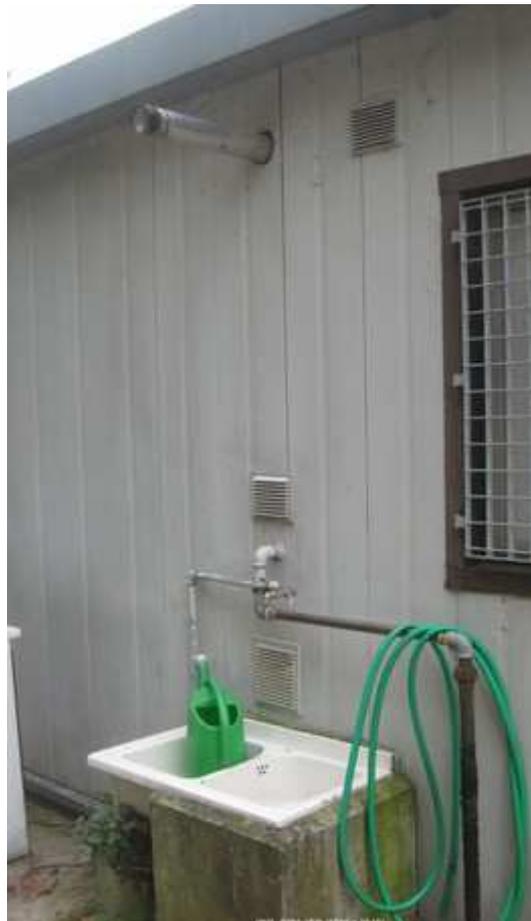
ALLEGATO 1 foto 2

L'impianto del gas è costituito da contatore posto nella recinzione di confine a servizio della caldaia (vedi allegato 1 foto 2).

Le tubazioni che costituiscono l'impianto di adduzione gas metano sono in acciaio zincato posate con percorsi a vista e interrati, la caldaia smaltisce i fumi mediante un condotto fumi con scarico a parete (vedi allegato 1 foto 2).

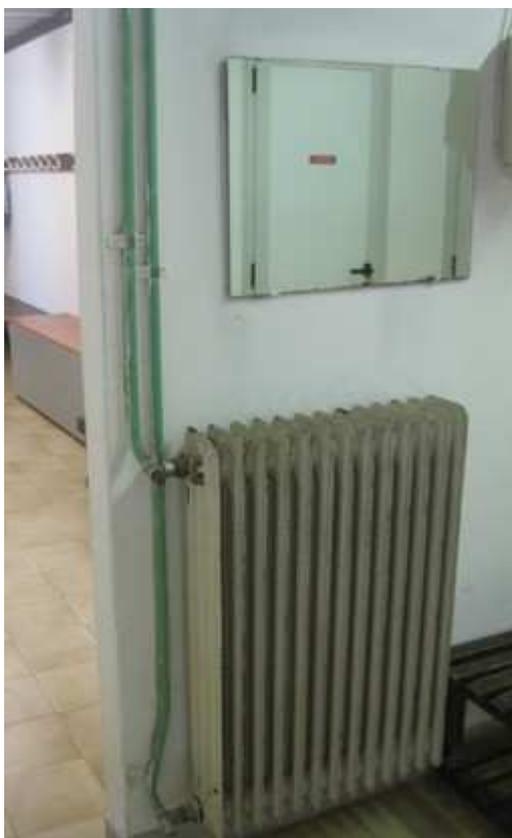
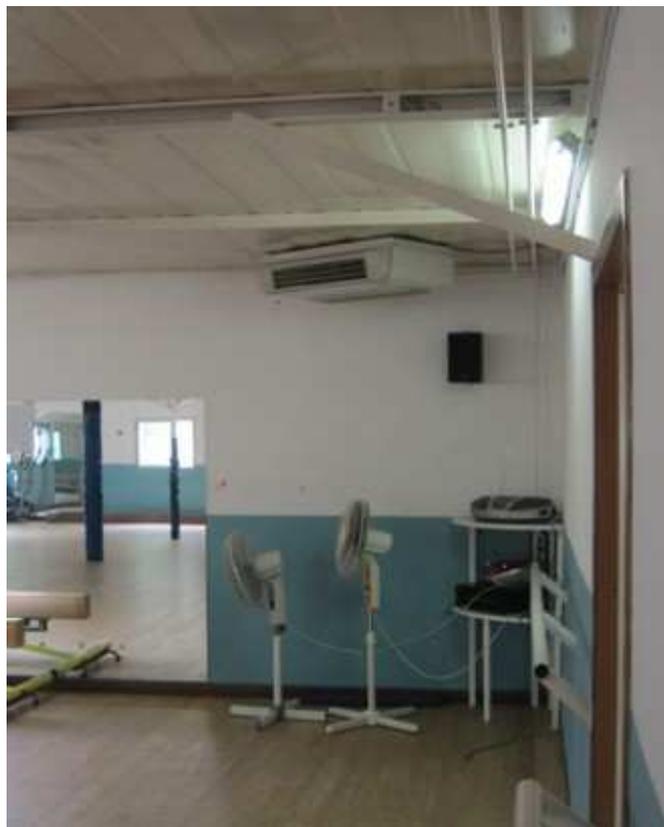
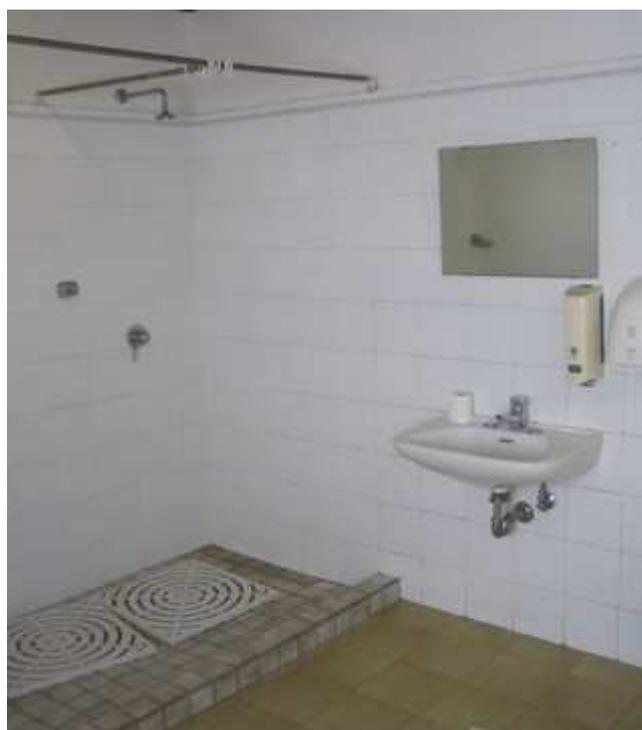
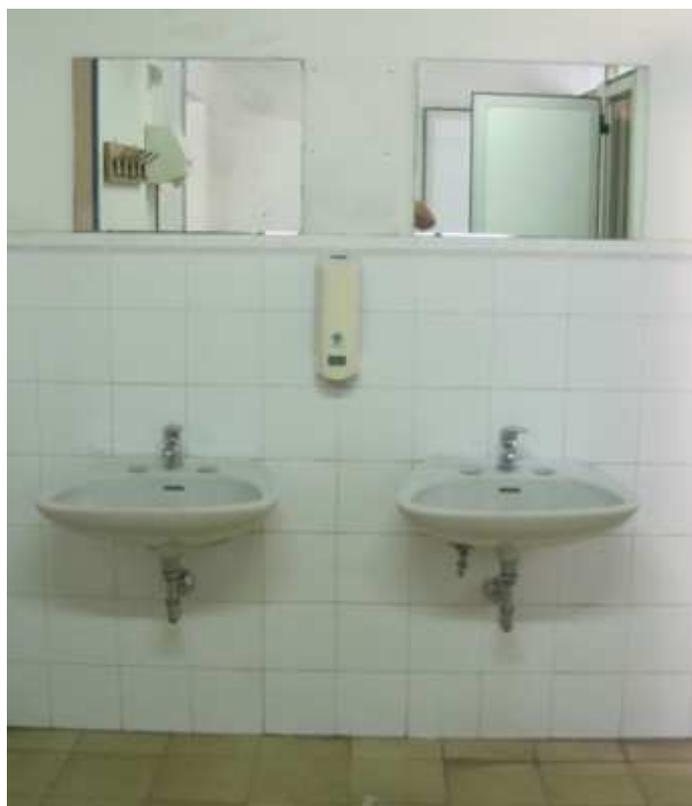
ALLEGATO 1 foto 3

Le utenze idriche sono tipiche di impianti ad uso spogliatoi, quali docce, vasi e lavabi (vedi allegato 1 foto 3) mentre i corpi scaldanti sono del tipo a ventilconvettori e radiatori (vedi allegato 1 foto 3).

Tutti i componenti di riscaldamento ed idrici appena menzionati presentano segni di usura normali considerando la vita dell'impianto e i luoghi di installazione.
